Rapport 2005:22

Vandringshinder för djur i vattendrag

Vägtrummor och dammar i 14 vattendrag i Stockholms län

Författare:
Martin Larsson

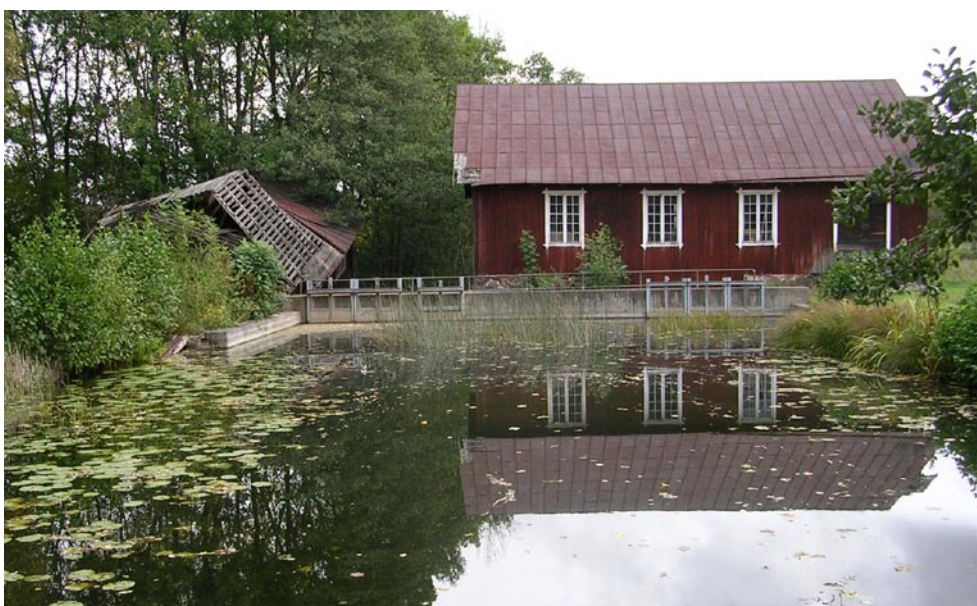
Bild 1. Rönnsbols kvarn- och sågdamm. Ett av vandringshindren i Broströmmen.

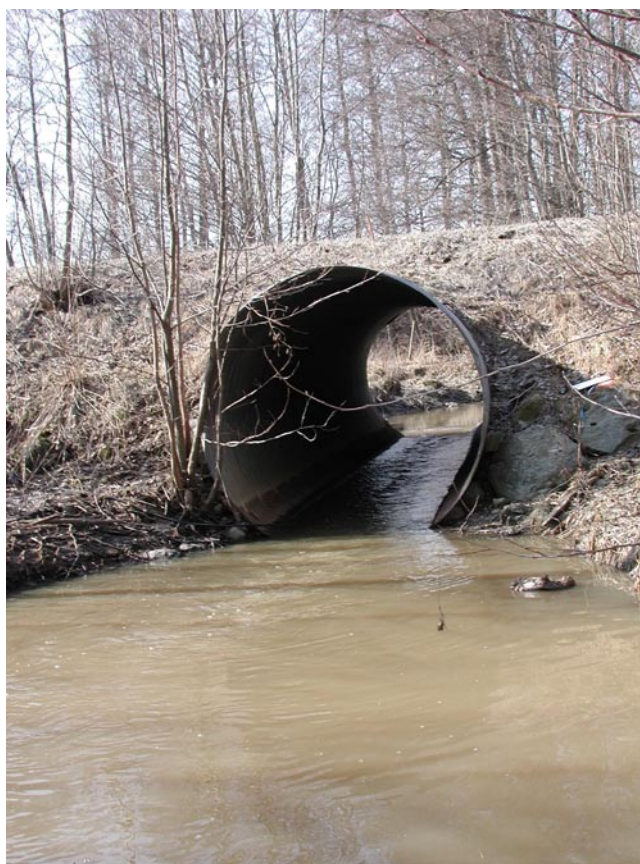
Bild 3. Exempel på en felaktigt placerad trumma (punkt S7, Skillebyån) med litet djup, hög vattenhastighet samt avsaknad av naturligt bottensubstrat. Till skillnad från många andra trummor har denna en väl tilltagen dimension. Den grunda placeringen innebär dock att den stora dimensionen inte utnyttjas.

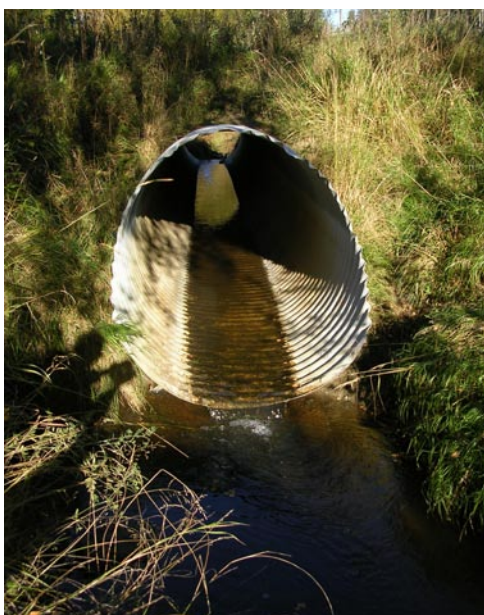
Bild 4. Exempel på en trumma (punkt 11 i Moraån) som utgör vandringshinder för såväl fisk som bottenfauna.

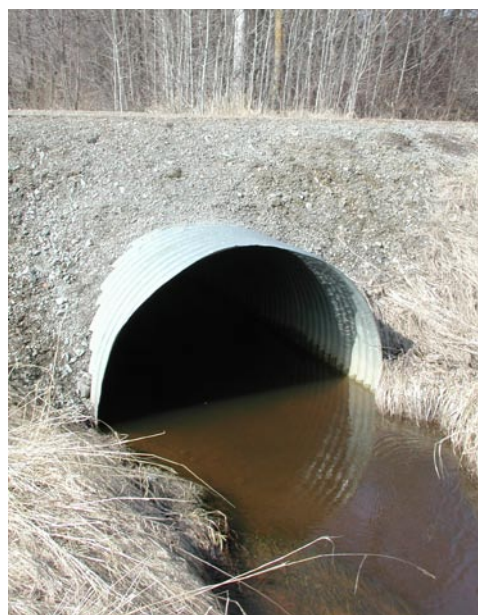
Bild 5. Exempel på en korrekt placerad trumma (punkt 10 i Husbyån) som inte förändrar vattendragets bredd och karaktär.

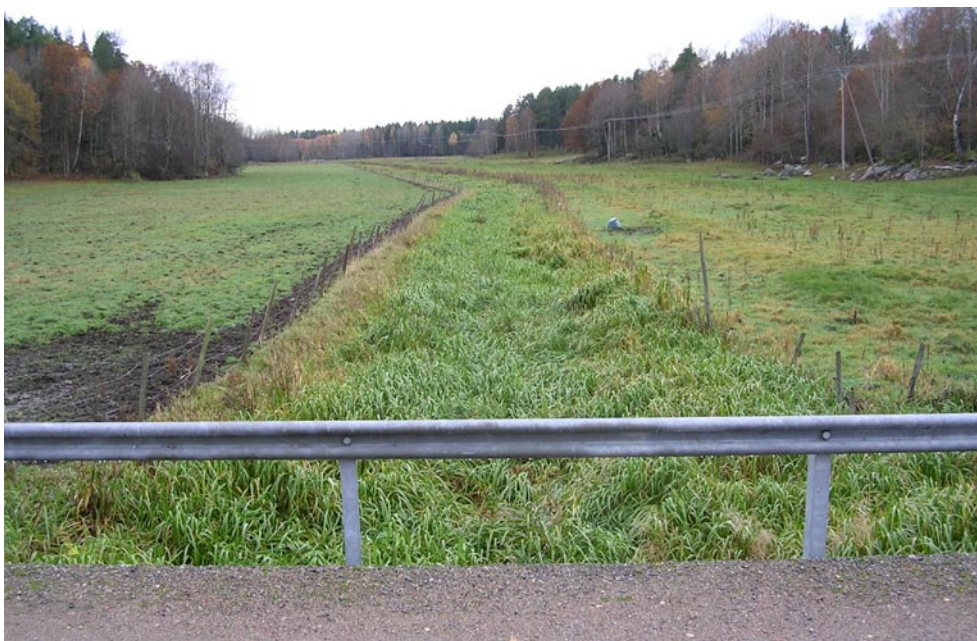
Bild 6. Punkt 11 i Norrtäljeån. Uppströms punkten är ån totalt igenväxt.

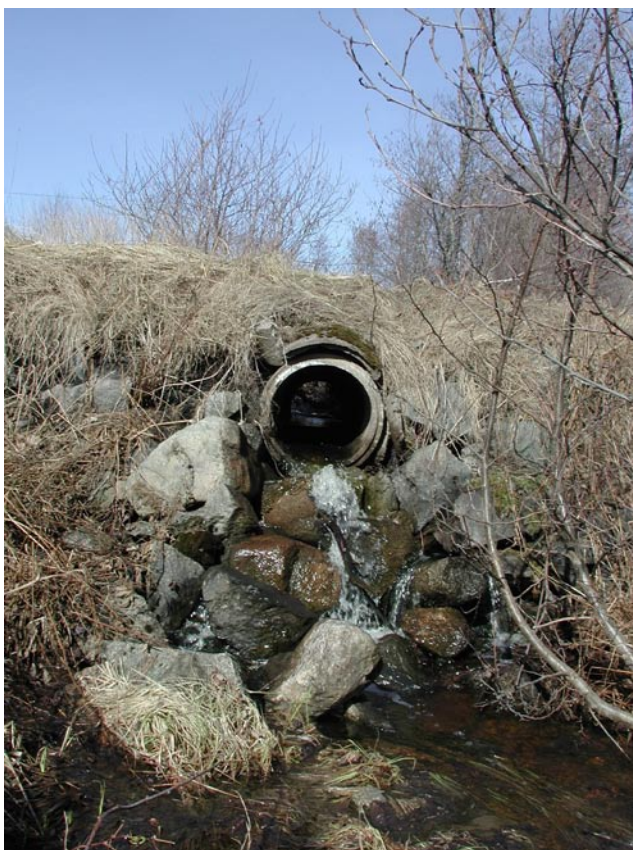
Bild 7: Punkt B22 i Bergshamraån. En trumma med stort fall som hindrar alla vandringsmöjligheter till sjön Skären.

På den korta sträckan mellan Be19 och Be22 finns bland annat fina öringbiotoper. Vid åtgärd av Be10 och Be11 skulle en sträcka på cirka 1,3 km frigöras fram till dammen. Om det inte finns intresse eller motiv att bevara dammen skulle ett utrivande öppna vattenvägen till de sjöar som ligger uppströms i systemet. Effekten om Be18 åtgärdas är svår att förutspå då fisk och bottenfauna periodvis kan passera trumman redan idag.

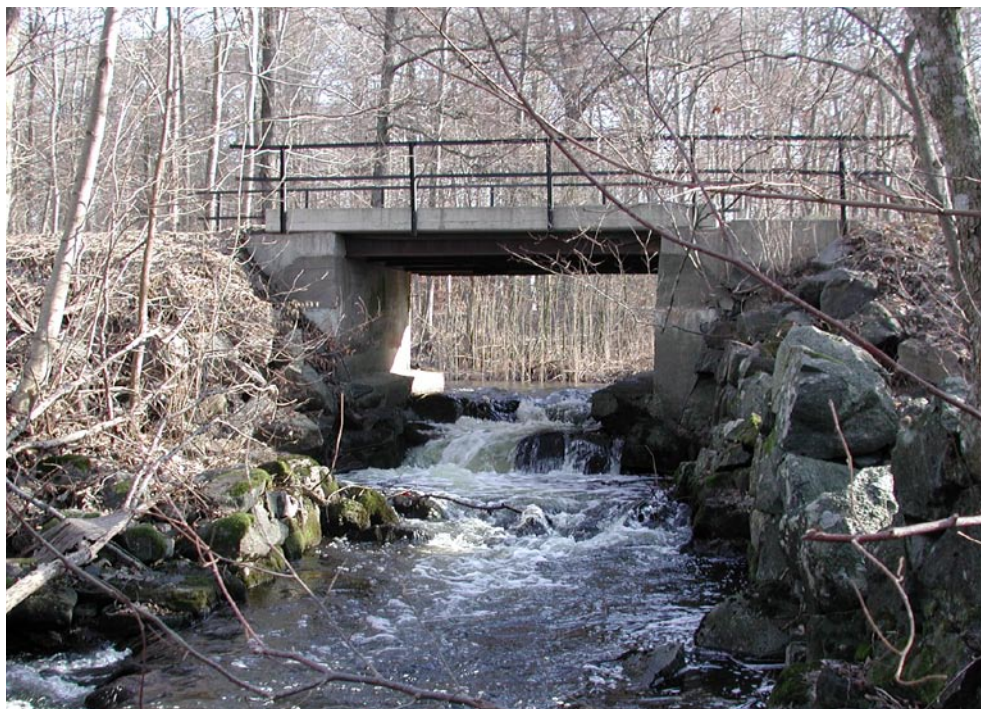
Bild 8. Punkt L2 i Loån

Vandring förbi L2 vid Östanå kan underlättas. Fallhöjden under bron var stor och två fall hade bildats. Uppströms fisktrappan i Vira fångades ingen havsöring vid Länsstyrelsens elfiske 1995. Biotoperna kring Vira Bruk bör passa havsöring utmärkt. Man bör kontrollera fisktrappans funktion för att se om den kan förbättras.

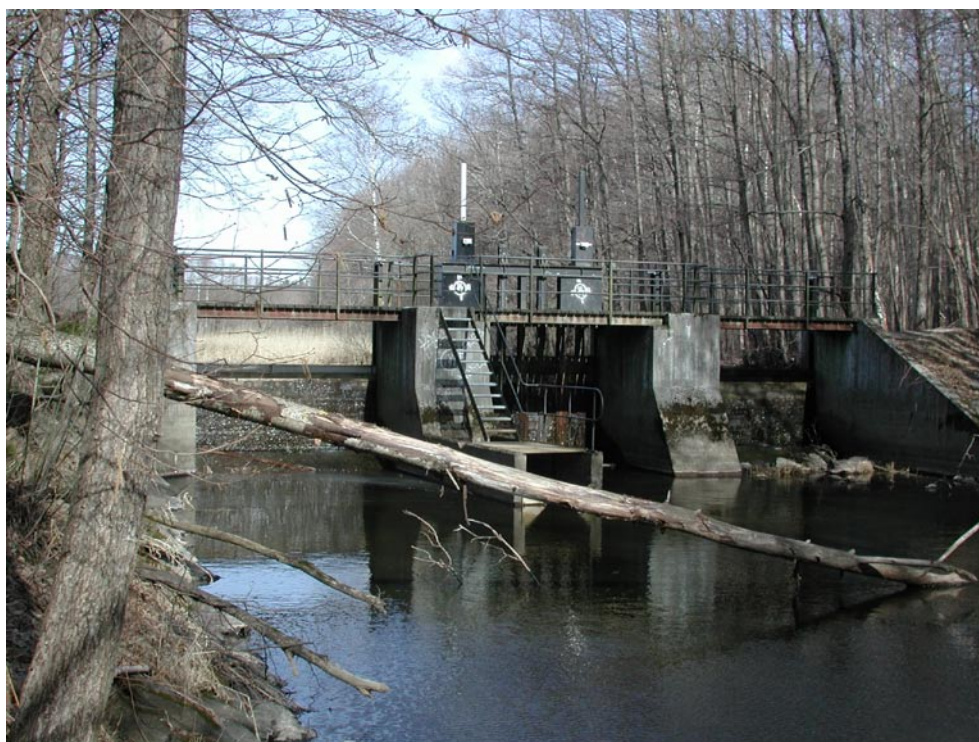
Bild 9. Punkt Mu15 i Muskån. Dammen vid Muskans utlopp.

Att åtgärda Hammerstadammen är svårt. Eventuellt är ett omlöp, det vill säga att man leder vattnet runt hindret, den bästa lösningen. Länsstyrelsens elfiske visar att öring är spridd i systemet ända upp till Muskan men om man åtgärdar hindren kan andelen fisk som tar sig upp i ån öka. För andra fiskarter än öring utgör såväl Hammerstadammen, Fors kvarn som Vretafors definitiva stopp.

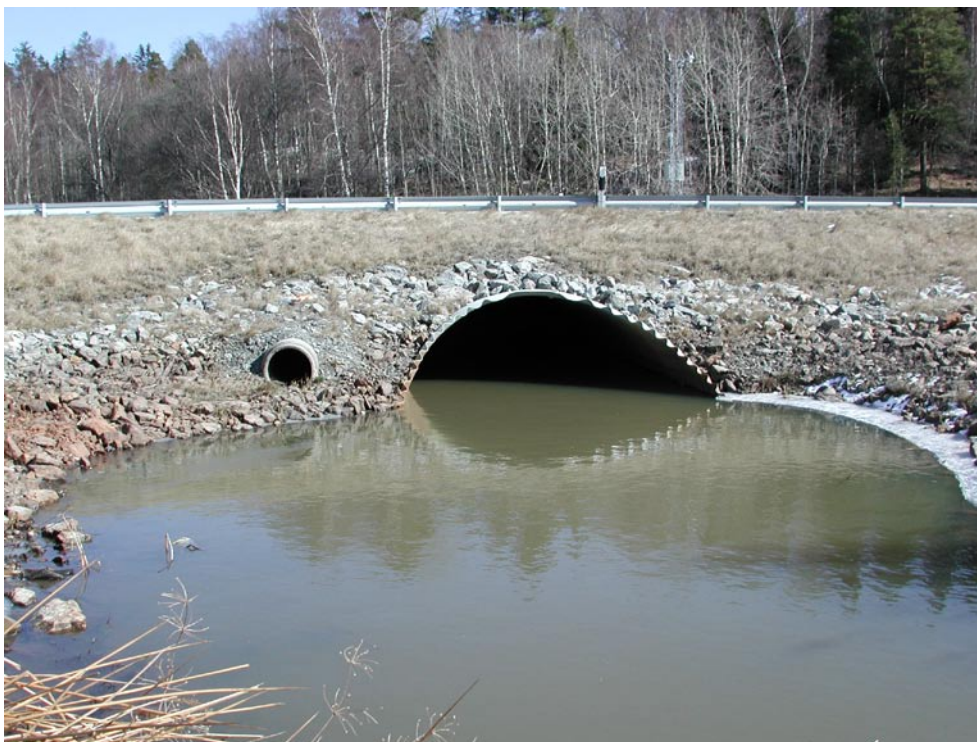
Bild 10. Punkt 9 i Kvarnbäcken under väg nr 73. Trumman bra placerad för den akvatiska faunan. Mindre däggdjur kan passera via den mindre trumman till vänster.

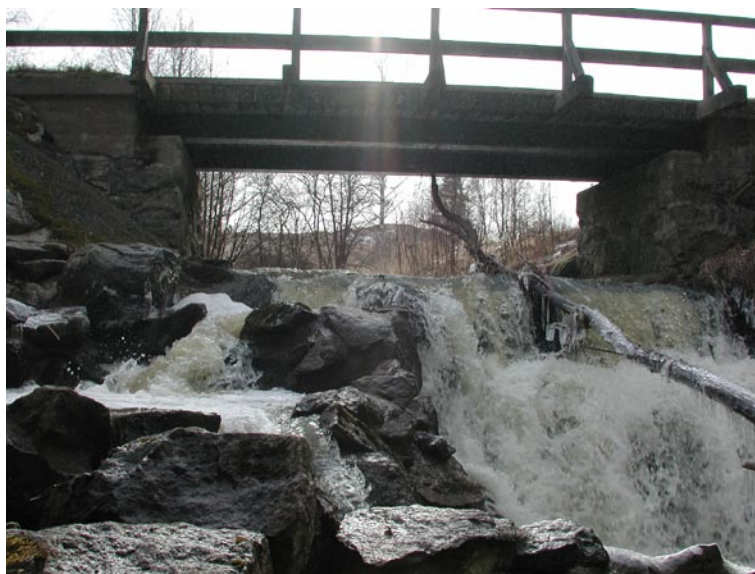
Bild 11. Punkt 2 i Fitunaån. Notera den gjutna fisktrappan till vänster i bilden

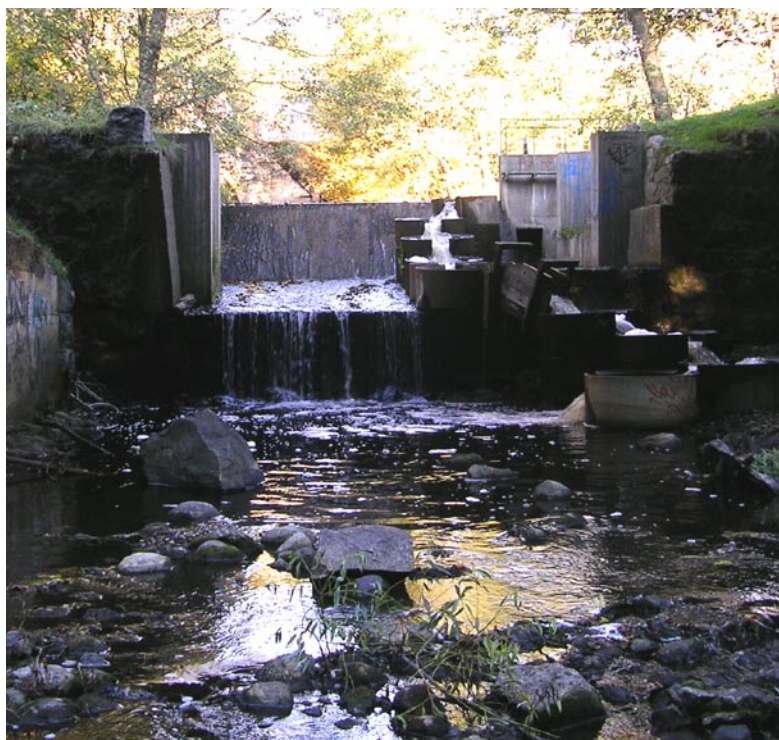
Bild 12: Punkt M5 i Moraån. Vid Järnadammen finns en fisktrappa anlagd.

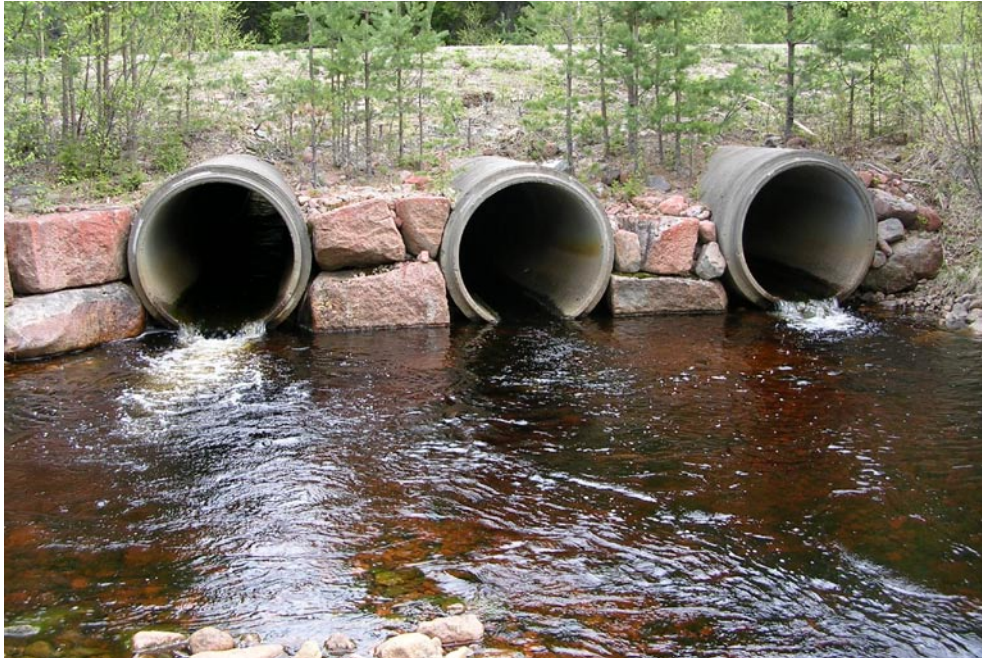
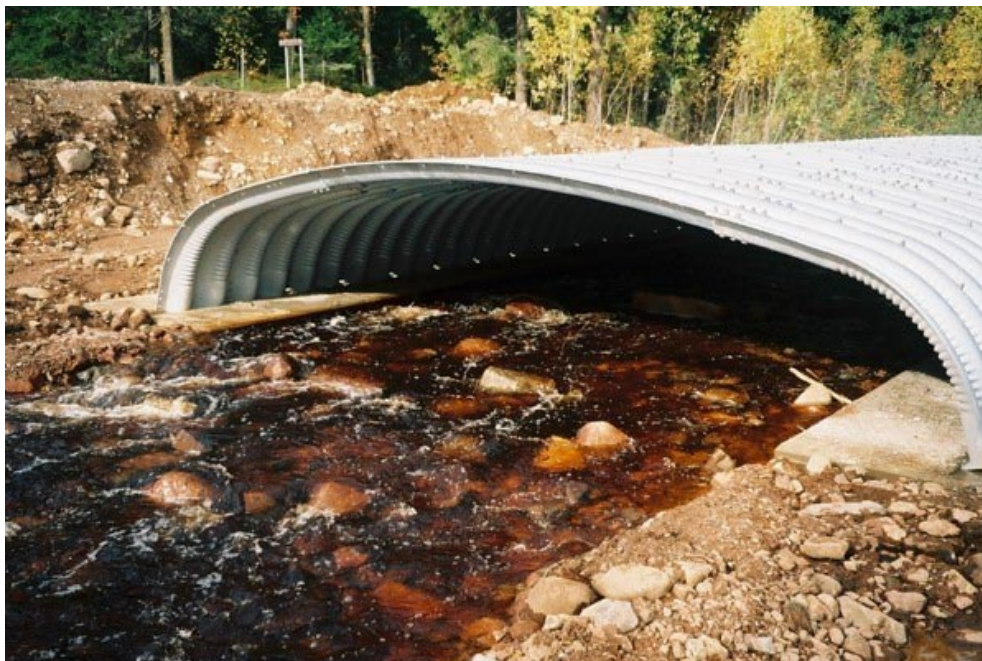
*Bild 13 & 14. Bilderna är tagna vid ett biflöde till Unnån utanför Orsa i Dalarnas län. Vägverket har där åtgärdat ett antal felplacerade vägtrummor och ersatt dem med bl.a. halvtrummor. Ett mycket bra före/efter exempel på hur en lyckad fysisk åtgärd ska se ut!
Foto: Ove Eriksson*
